Összeroppant tartálykocsi

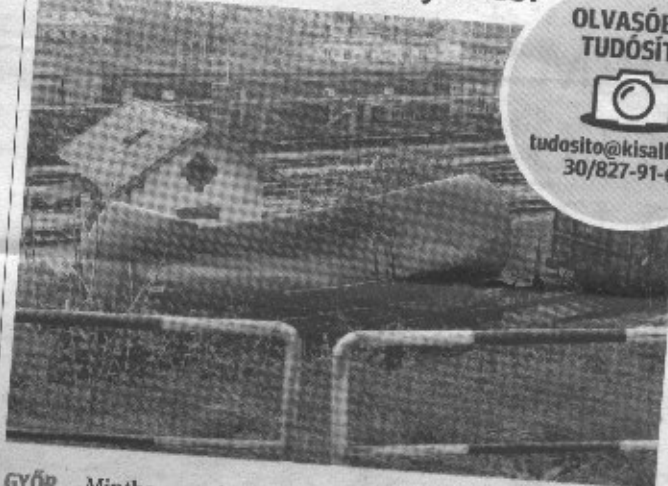
GYŐR. „Mintha egy óriási kéz roppantotta volna össze a képen látható tartálykocsit. Valószínűleg a tartály lefejtésekor »elfejtettek« gondoskodni róla, hogy a kiömlő folyadék fölé levegőt erresszenek (vagy meg-

hibásodott a lefejtő rendszer?) és a távozó folyadék helyén vákuum keletkezett, ami összeroppantotta a kocsit...” Mind ezt olvasónk írta, aki a képet készítette Győrben. Az bizonyos, meghökkenítő a látvány.
